# 社團法人台灣公安學會 新聞稿

## 黑心建商現形記 之 防火牆造假 戳破建商漏洞百出的謊言

**恆合建設**位於北市大安區捷運站口精華地段「大安 MONEY 賦寓」驚爆系統性公安重大危機！本會副理事長李冠賢初勘一刻鐘，以目視即查得逾百公安破口，從安全梯易燃材料裝修、全棟貫穿孔洞未填塞，重大缺失達十二項，宛如香港「宏福苑」、新竹「晴空匯」、新北「大禧市」、屏東「安泰醫院」大火致命缺失翻版，甚至有過之而無不及。

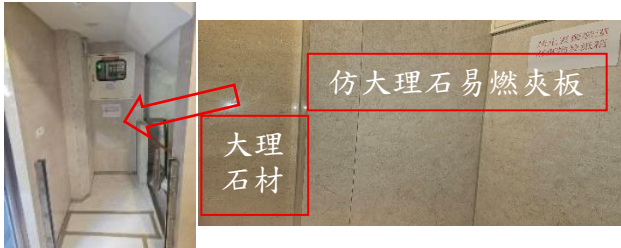
缺失項目	主要問題與風險/法令依據	現況相片對照
1. 新建防火門全失靈	全棟 46 戶防火門(大門)偷了工省了料未設自動關閉設備，恐重演「大囍市」無法阻隔火煙悲劇(違技規 76-1-3-1)	 
2. 安全梯變通道之材料裝修	安全梯一樓出口平台牆面使用仿大理石材易燃材料，火災時將使唯一逃生通道瞬間變成死亡通道(違技規 97-1-1)

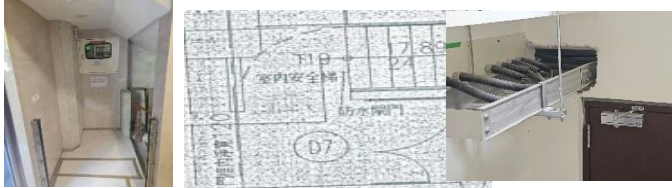
3. 安全梯變通道之防火門及大破洞	安全梯之樓梯間於避難層出入口未依規定「應」裝設具一小時防火時效之防火門及地下一層重大破口未填補(違技規 97-2、85)

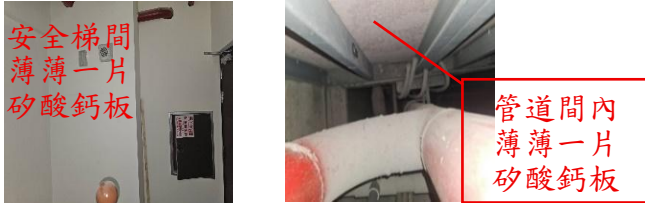
4. 安全梯淨高不足	1 至 2 樓間實測淨高僅 184.5 公分未達法定 190cm 以上，緊急疏散易撞頭倒地增命危機率(違技規 35)	 
5. 安全梯與管道間無防火牆分隔	1 至 15 樓安全梯與管道無防火牆區劃，以未具防火時效一小時薄薄一片易碎矽酸鈣板仿防火牆，經撞有墜入風險(違技規 79 之 2-1)

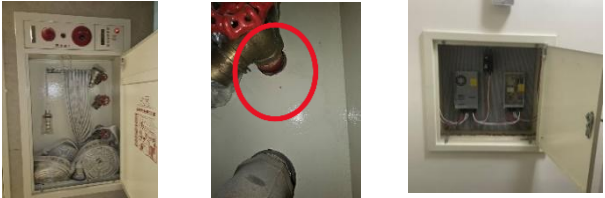
缺失項目	主要問題與風險/法令依據	現況相片對照
8. 消防設備反成破口	14 個消防栓箱及各種電氣、給排水等設備開關控制箱嵌裝於防火牆壁內破口 24 處未填成煙火蔓延幫兇 (違技規 85、85 之 1)

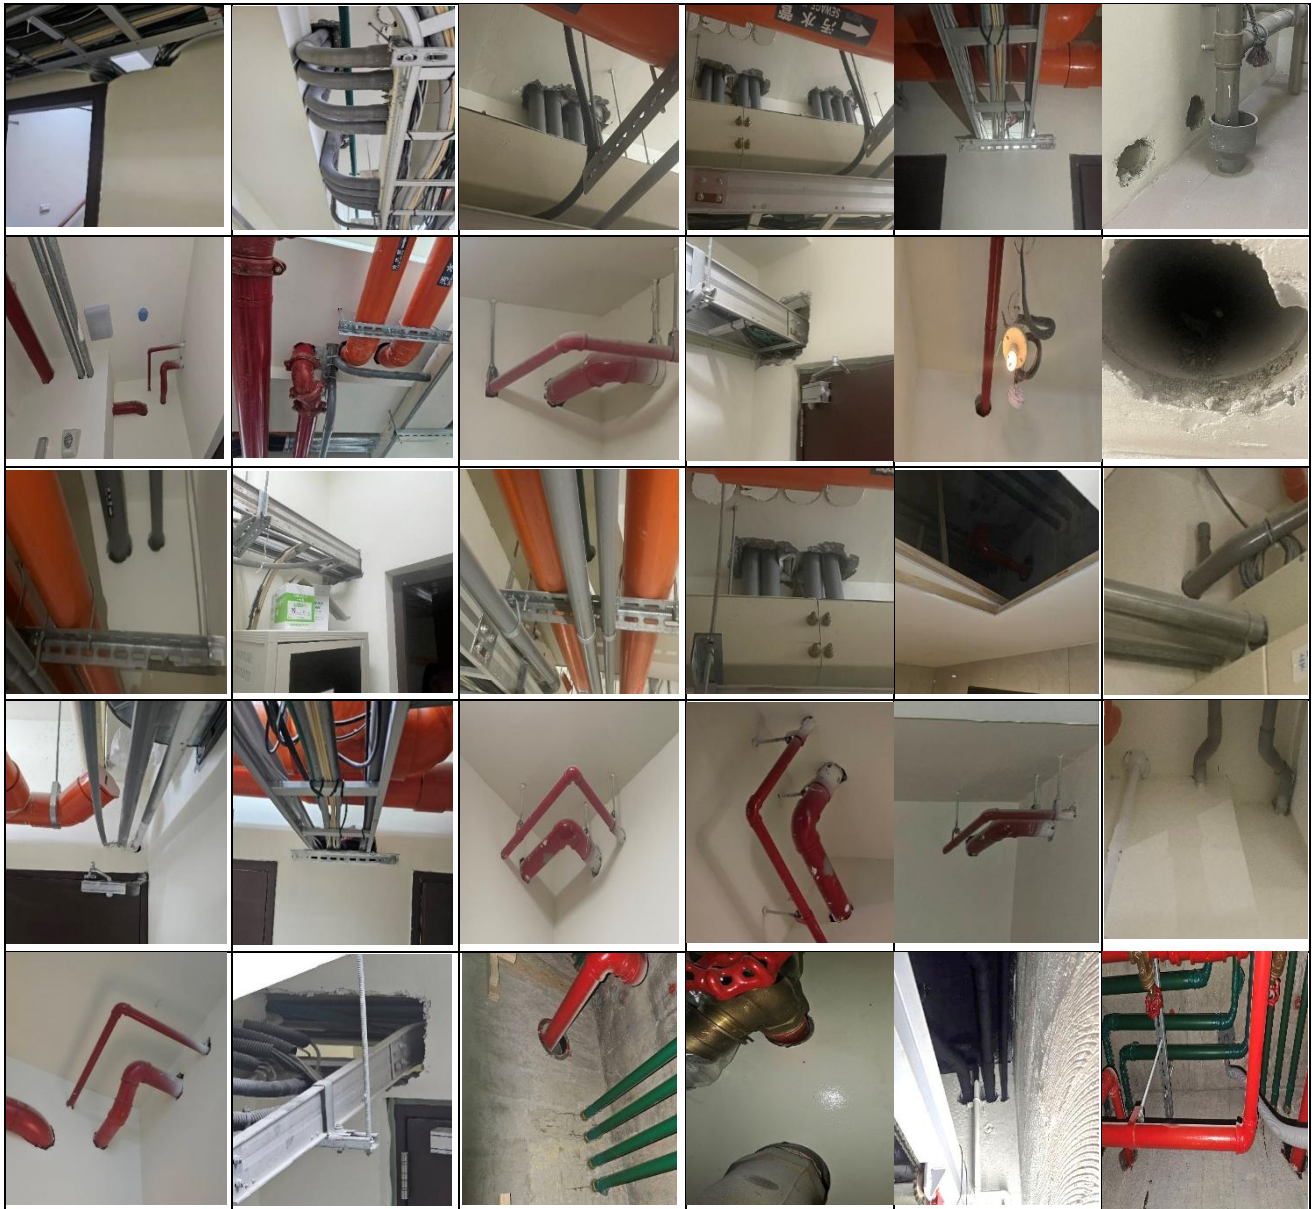
## 附件 1：大安 MONEY 賦寓內部拍攝防火間隔等貫穿照片

一、建商打洞、偷工減料不負責填補，有機房-地下層-機械停車-管道-安全梯-電梯-住家-防火間隔皆直間接貫穿或互通。
